## Parecer Técnico

Parecer Técnico: 001/2022

Visa o presente parecer atender à solicitação do Sr. André Felipe Arruda Salles, Secretário Municipal de Planejamento da prefeitura do município de Juína-MT, para demonstrar e evidenciar o levantamento "in loco" da Avenida Olavio Inacio Henz, Bairro Módulo 06, Juína-MT, bem como os Lotes 19 e 20 na quadra 287.

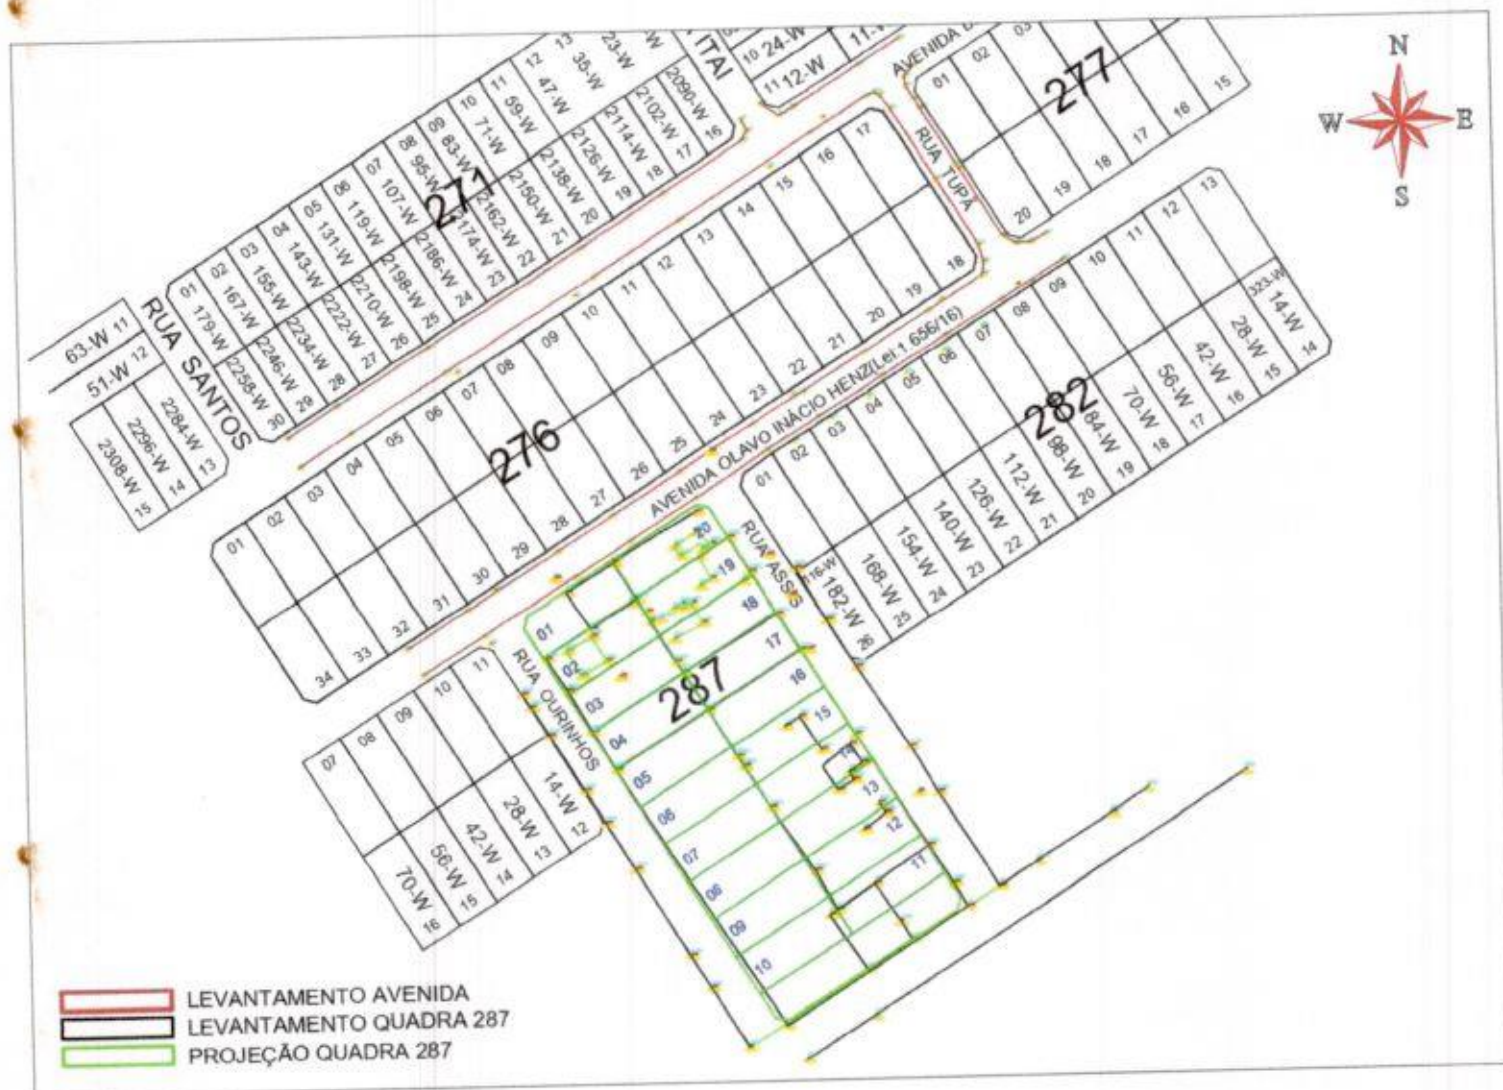
Mediante todos os estudos feitos junto as suas origens, levantamento físico e projeções da área posso relatar a seguinte condição que se encontra a Avenida Olavo Inácio Henz, podendo ser verificado conforme levantamento "in loco" que a faixa de rodagem não excede os limites dos imóveis confinantes, sendo sua metragem obedecida e consequentemente sua locação realizada no local devido.

Figura 1: Levantamento "in loco"

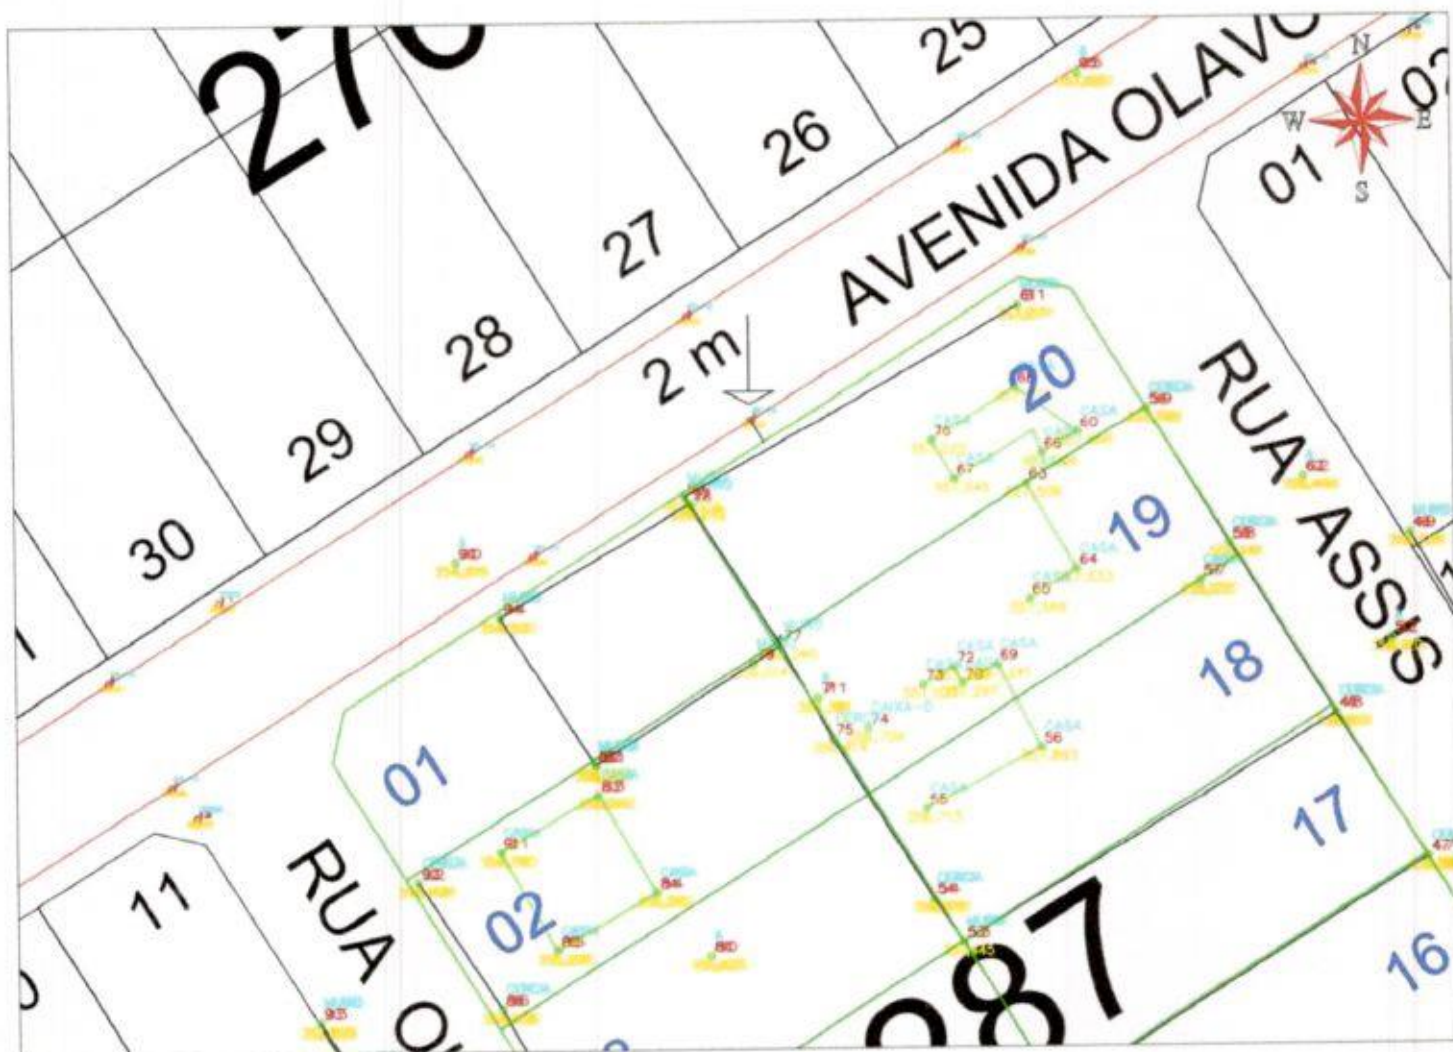
Diante das informações coletadas, podemos definir o posicionamento da área ocupada pelo Lote N° 19 e 20, sendo assim, verificando que a área física do Lote n° 19 mantém a verossimilhança e características gerais do registro e que o Lote n° 20 foi realizada a locação equivocada, descaracterizando os imóveis no entorno. Observa-se na figura que a área projetada em relação ao meio fio da Avenida possui uma largura de 2 metros.

Figura 2: Levantamento dos Lotes n° 19 e 20.

Isto Posto, diante da farta documentação probatória apresentada, podemos definir que a Avenida Olavo Inácio Henz, bem como o Lote nº 19 da Quadra 287, estão locados no local correto. Porém, após o levantamento e o estudo realizado, observou-se a locação errônea do Lote nº 20, da mesma quadra. As medidas e projeções podem ser observadas e detalhadas no arquivo DWG fornecido junto ao parecer técnico.
