## PROJETO DE LEI N.º 3/2016

Dá Denominação ao curso de águas localizado entre entre os Bairros Módulo 5 e Cidade Alta, com extensão de 3.560 metros de "RIO NATIVO".

**CONDIÇÕES AMBIENTAIS DO RIO NATIVO, AFLUENTE DO RIO PERDIDO QUE  
CORRE ENTRE OS MÓDULOS 05 E 06, NO MUNICÍPIO DE JUÍNA - MATO GROSSO.**

*Artigo científico escrito com base na  
pesquisa sobre o Rio Nativo,  
afluente do Rio Perdido em Juína-  
MT.*

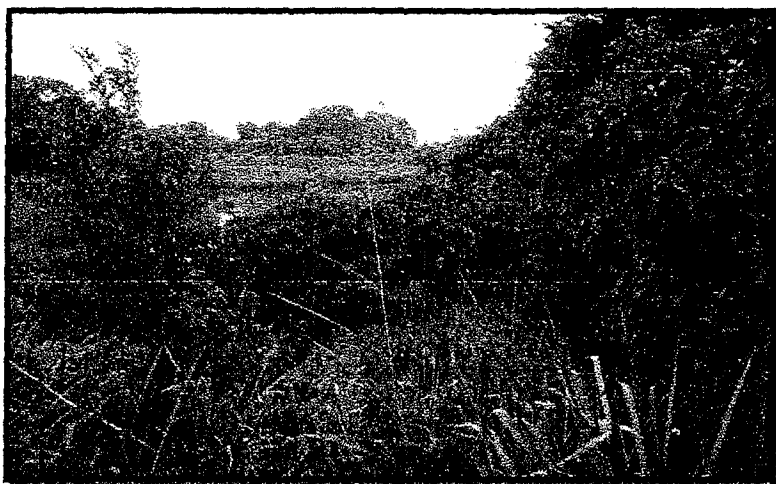
Próximos as principais nascentes há ocorrência de diversos problemas ambientais. Há plantações de diversos produtos agrícolas como o milho, banana, mandioca e o uso de agrotóxicos é constante, podendo contaminar as nascentes. Outro grave problema é a utilização da área de APP (Área de Preservação Permanente) para a plantação de pastagens (capins do gênero africano *Brachiaria*) em detrimento da vegetação nativa. A área de pastagens foi arada o que contribui para ampliar a erosão e para um assoreamento visível e soterramento das nascentes, (Fig. 02 e 03).

Fig. 02: Principal nascente do Rio Nativo sofre com a falta da mata ciliar e presença de pastagens.

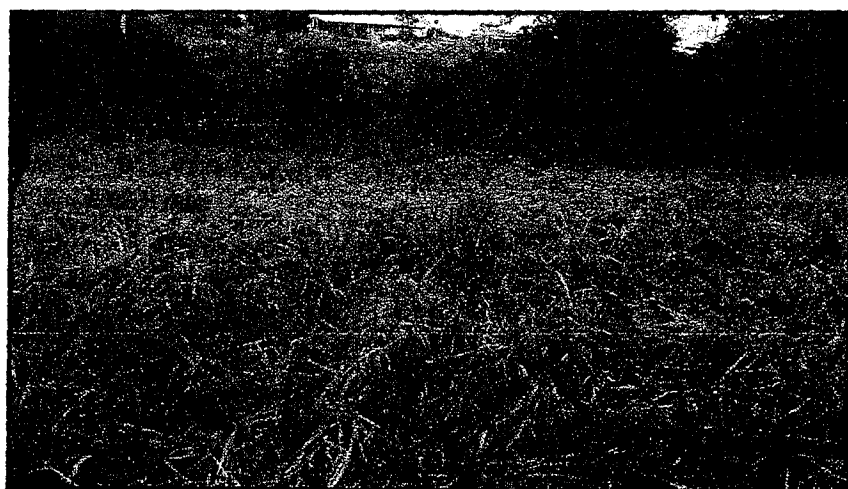
Fig. 03: Pastagens gradeadas no entorno das nascentes ampliam a erosão.

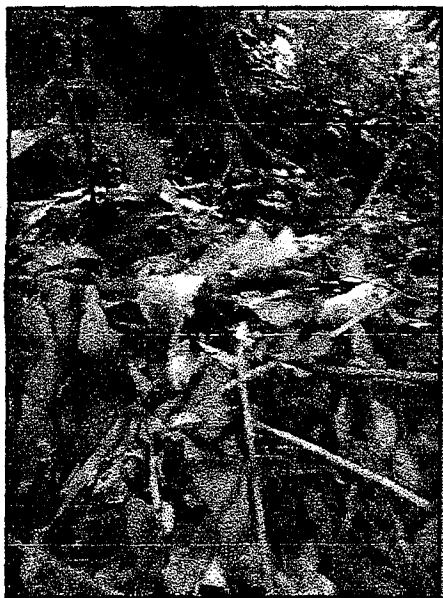
animais que morrem também viram matéria orgânica decomposta e fertilizam o solo, (Fig.05). A área apresenta uma grande biodiversidade, é considerável a variedade de espécies de plantas e animais na área referida, (Fig.06). Ocorre a presença de líquens que são bioindicadores de qualidade ambiental.

Fig. 05: Folhas e galhos formando a serapilheira.

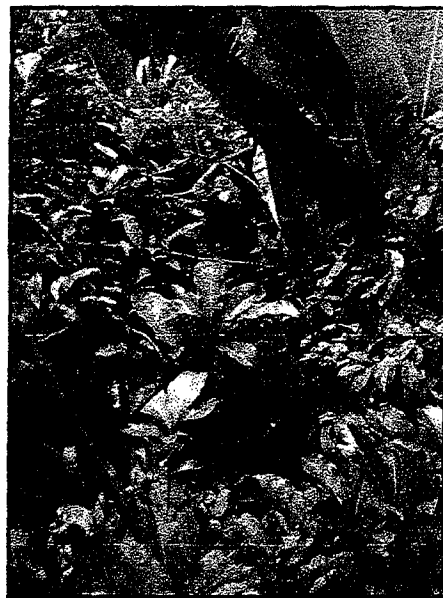
Fig. 06: Variedade de espécies da Área 02.

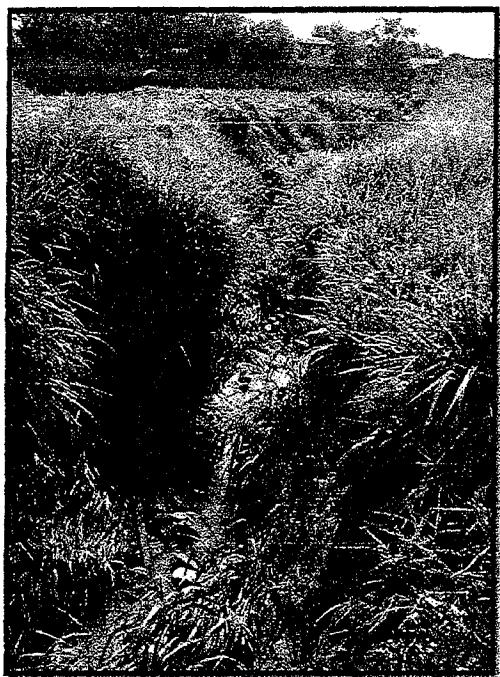
Dos 1240 aos 1700 metros de extensão a situação ambiental do rio Nativo não é boa, pois ocorre a supressão da mata ciliar para o plantio de diversos produtos agrícolas e aproveitamento do solo para a prática da pecuária, diversos são os problemas decorrentes destas práticas como a contaminação dos solos e das águas pelo uso de agrotóxicos e a ampliação dos processos erosivos pela falta de árvores de raízes profundas que fixam o solo. Os problemas relacionados a erosão atingem seu estágio máximo no rio Nativo nas proximidades da segunda lagoa que finaliza na ponte da Avenida Olavo Inácio Henz, na margem direita acima da ponte há uma voçoroca com 149 metros de extensão, 5 metros de largura e 2 metros de profundidade, levando todo tipo de resíduos sólidos para a lagoa, e impossibilitando o aproveitamento da área para quaisquer uso, (Fig.07 e 08). Como há várias casas localizadas dentro da área de APP, com até 10 metros de distancia das margens, dejetos residenciais são despejados no Nativo.

Fig. 07: Voçoroca: 149 metros de extensão.

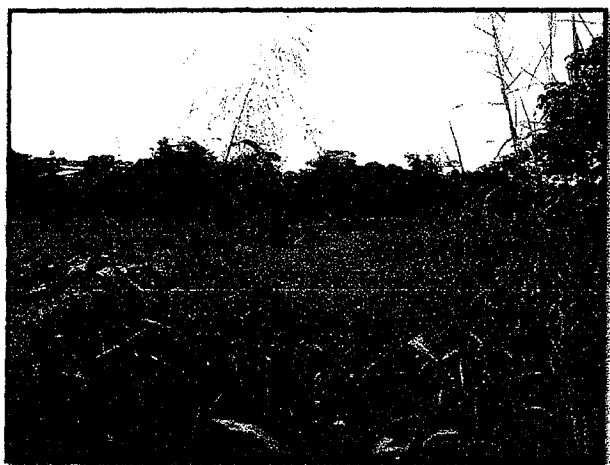
A principal característica da área é o fato de estar localizada no espaço mais urbanizado do Rio Nativo; outro fato relevante é a presença de duas lagoas: Uma entre a Avenida Dr. Ulisses Guimarães e a via de passagem irregular, outra entre esta via e a Avenida Londrina. (Fig.09 e 10) Há ainda que se destacar a inexistência de mata ciliar.

Fig. 09: Falta da mata ciliar na lagoa abaixo da Av: Ulisses Guimaraes.

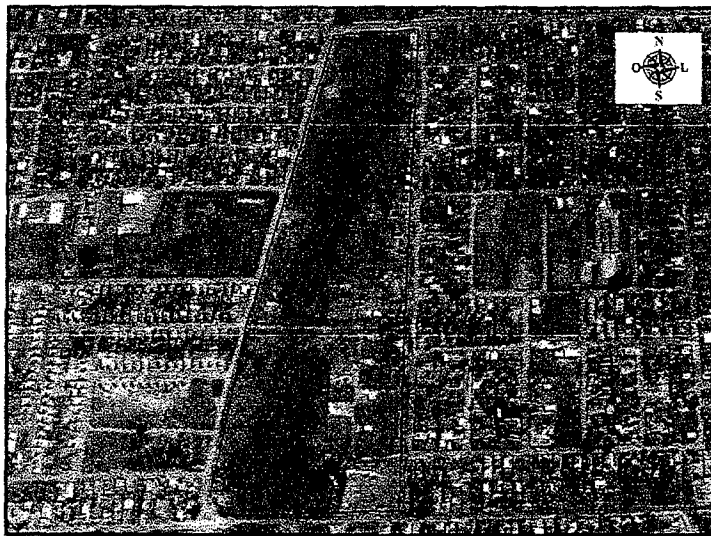
Os processos erosivos são acentuados já que além das avenidas e via que cortam a área há duas ruas paralelas a área sem pavimentação (uma em cada margem), e várias perpendiculares tanto no módulo 05 (margem direita) quanto no módulo 06 (margem esquerda), quase na sua totalidade sem pavimentação, o que contribui consideravelmente para o assoreamento do leito do rio, que pela inexistência de mata ciliar fica exposto a esses processos erosivos em diversos níveis que vão desde sulcos e ravinas até o deslizamento de terras; a declividade acentuada do terreno amplia ainda mais esses problemas, (Fig. 11).

Fig. 11: A área 03 é a parte mais urbanizada do Nativo e é também a área que apresenta os problemas ambientais mais graves.

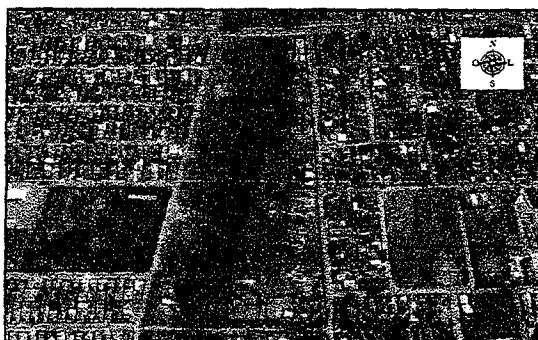
Ocorre a invasão da área de APP, por ocupações habitacionais irregulares na margem direita (módulo 05) como mostra a Figura 12, o que ocasiona o despejo de dejetos residenciais nas águas do Nativo, além do risco de deslizamento de terra, uma vez que o terreno com declive acentuado foi cortado para a construção das residências, e até mesmo uma via de passagem foi construída irregularmente dentro dessa área, (Fig.15). Diante das análises percebe se que essa área é a que apresenta as piores condições ambientais de todo Rio Nativo.

Fig. 12: Ocupação irregular dentro da Área de Preservação Permanente do Rio Nativo.

As soluções para a situação ambiental do Rio Nativo passam diretamente pelo enfrentamento do poder público frente aos moradores que ocuparam e estão ocupando áreas irregulares dentro da APP do rio, tanto para moradias quanto para o uso do solo para prática da pecuária e agricultura. No entanto como o rio corta áreas intensamente urbanizadas faz se necessária a intervenção urbanística por meio de obras, de pavimentação asfáltica e saneamento básico. Além de ampliar a fiscalização para evitar que dejetos sejam depositados nas margens do rio.

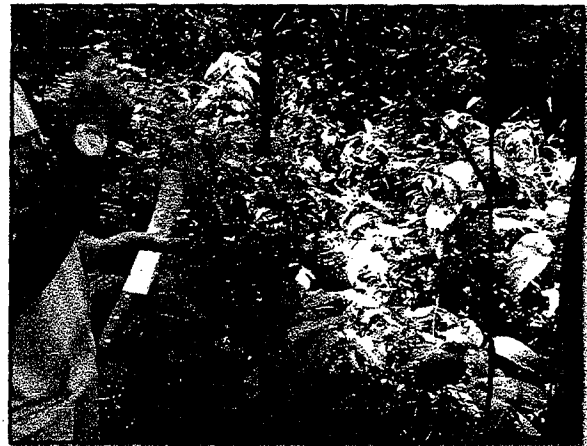
A área 04 estende-se de 2660 a 3560 metros de extensão do rio, inicia se abaixo da Avenida Londrina, onde as águas do rio represadas atravessam essa avenida por meio de um bueiro com duas manilhas, (Fig.14) e seguem até a sua foz no Rio Perdido. Os primeiros 100 metros do rio abaixo da Avenida Londrina, correm por área de pastagem, após esse trecho o rio percorre 150 metros, margeado por uma considerável mata ciliar preservada, e continua seu curso por uma área de 220 metros de pastagens em chácaras. Ao atingir seu curso final (últimos 460 metros) o rio, percorre novamente uma área com uma mata ciliar preservada, que apresenta biodiversidade elevada, (Fig.15).

Fig. 15: Plântulas pertencentes as camadas subandares.

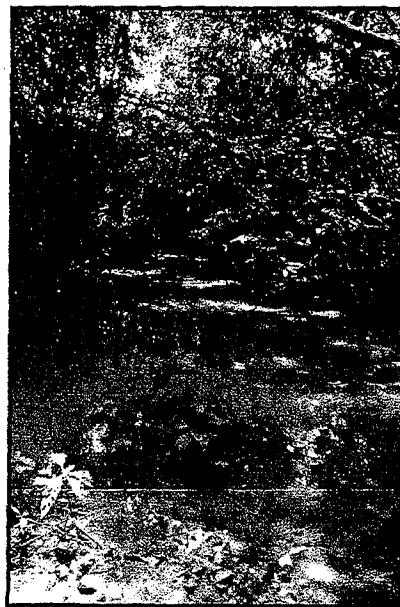
Recebendo águas de várias nascentes e pequenos afluentes de ambas as margens o Nativo alcança o seu depositário depois de percorrer 3560 metros. Apresenta foz em formato leque se espalhando pela mata em diversos canais, criando uma mata alagada chamada de Mata de Igapó, pelas características desse tipo de vegetação e desse tipo de foz, há dificuldade de encontrar o ponto de exato do encontro entre o rio Nativo e o Rio Perdido, porém a foz está a aproximadamente 100 metros acima da barragem de captação de água do DAES-JUINA; O que mostra a importância da preservação do Nativo, visto que esse é o afluente que deságua mais próximo da área de captação de água, (Fig.16).

Fig. 16: Ao chegar próximo a foz o Nativo se espalha pela mata criando uma vasta área alagada e desaguando no Rio Perdido.
